Branchements Induction Vestel
 Inducteurs 160mm : PL708 (Rouge) + PL711 (Noir) + PL716
 Inducteurs 200mm : PL709 (Rouge) + PL710 (Noir) + PL715
 Ventilateur : PL721
 Sonde température radiateur : PL713
 Câble connexion Module puissance / Platine de commande : PL726
 Neutre : PL729
 Phase : PL730
 Terre : PL714

Changement de l'inducteur (IHE) et de la platine de raccordement

Changement de la platine de commande

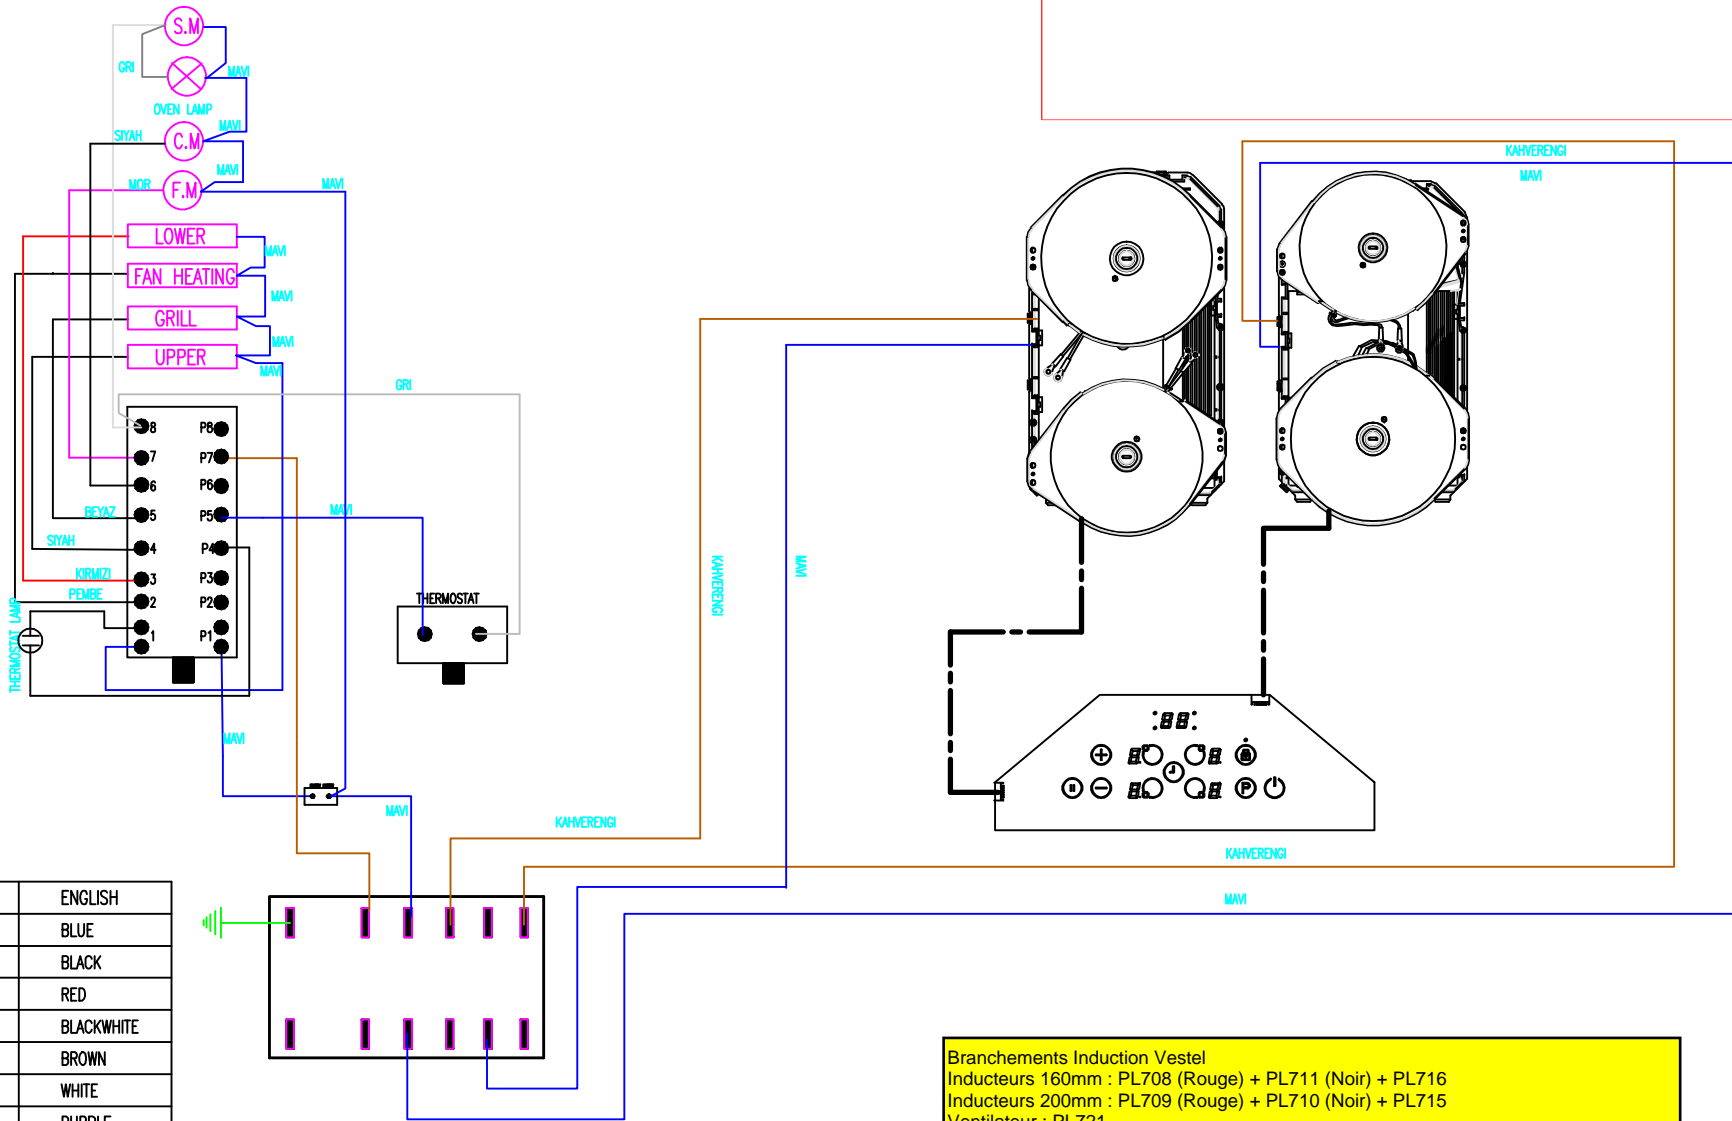
TURKCE	ENGLISH
MAVI	BLUE
SIYAH	BLACK
KIRMIZI	RED
SIYAHBEYAZ	BLACKWHITE
KAHVE	BROWN
BEYAZ	WHITE
MOR	PURPLE
GRI	GREY
PEMBE	PINK
KIRMIZIBEYAZ	REDWHITE
MAVIBEYAZ	BLUEWHITE
KAHVEBEYAZ	BROWNWHITE

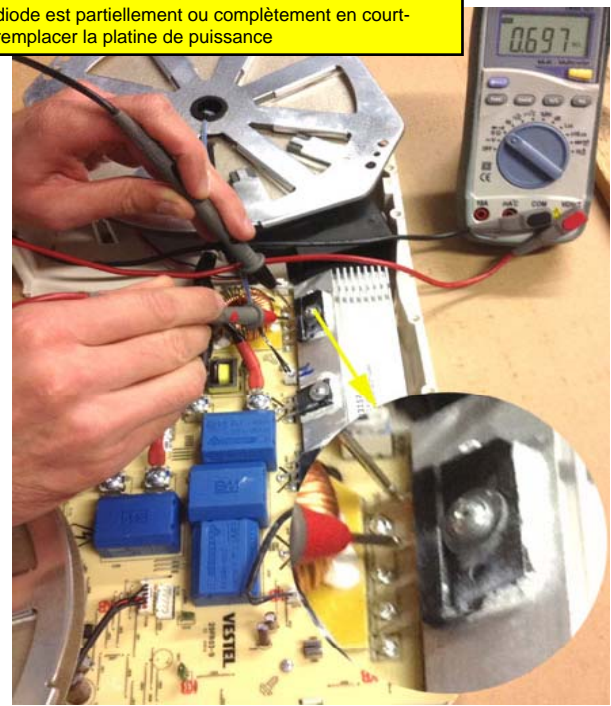
Si le pont de diode est partiellement ou complètement en court-circuit, il faut remplacer la platine de puissance

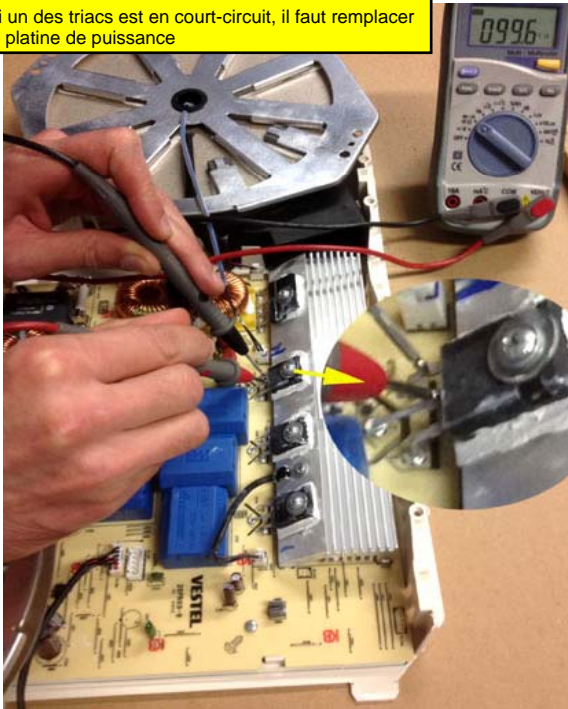
Si un des triacs est en court-circuit, il faut remplacer la platine de puissance

La platine de commande est toujours alimenté par le bloc inducteur (1 ou 2) Droit
Si la platine de commande ne s'allume pas lorsque l'appareil est sous tension, il faut vérifier la platine de puissance coté droit, et la changer si nécessaire

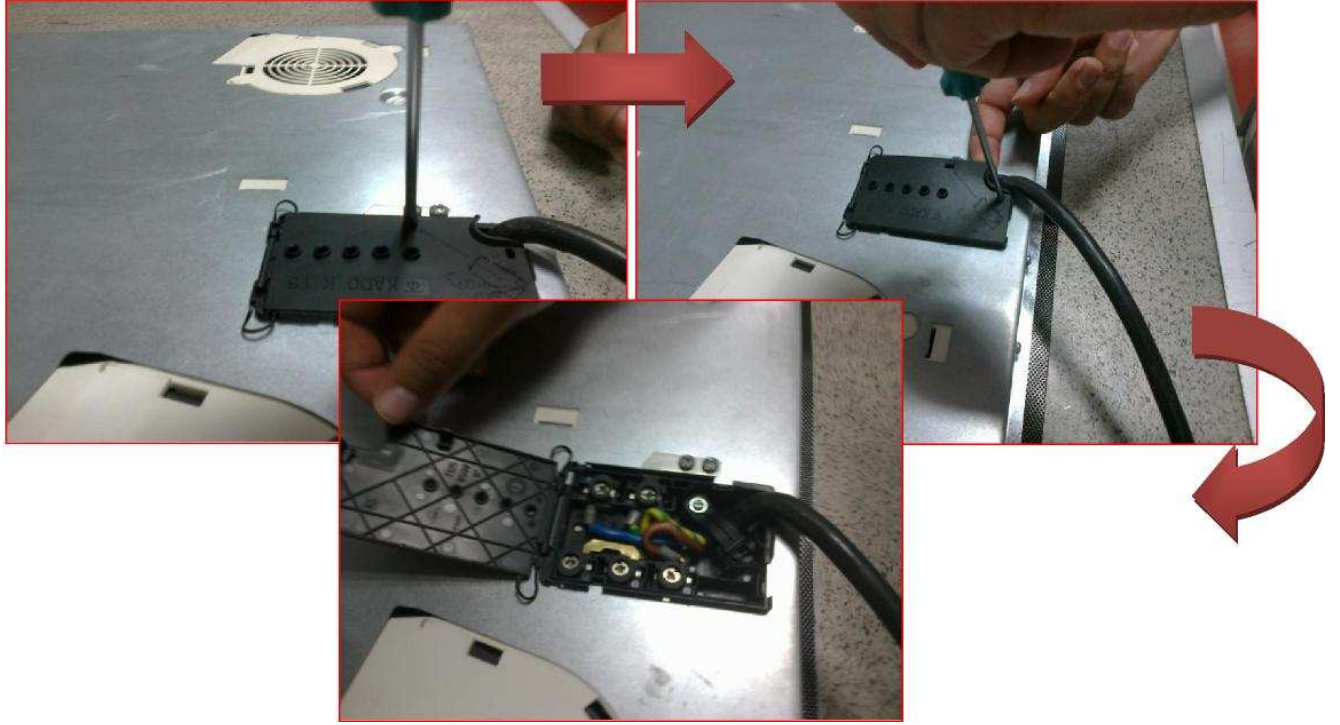
- _Retournez la plaque de cuisson et appuyez sur les crochets de la boîte à bornes à l'aide d'un tournevis

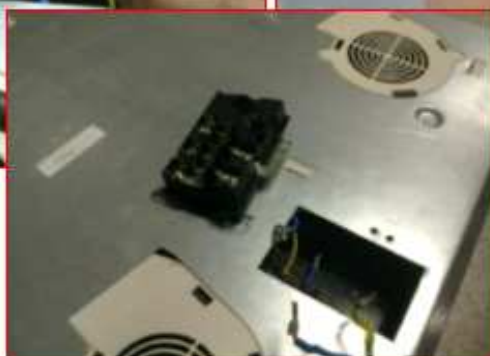
- Appuyez sur les crochets du bornier (à l'aide d'un tournevis) puis tirez sur le bornier

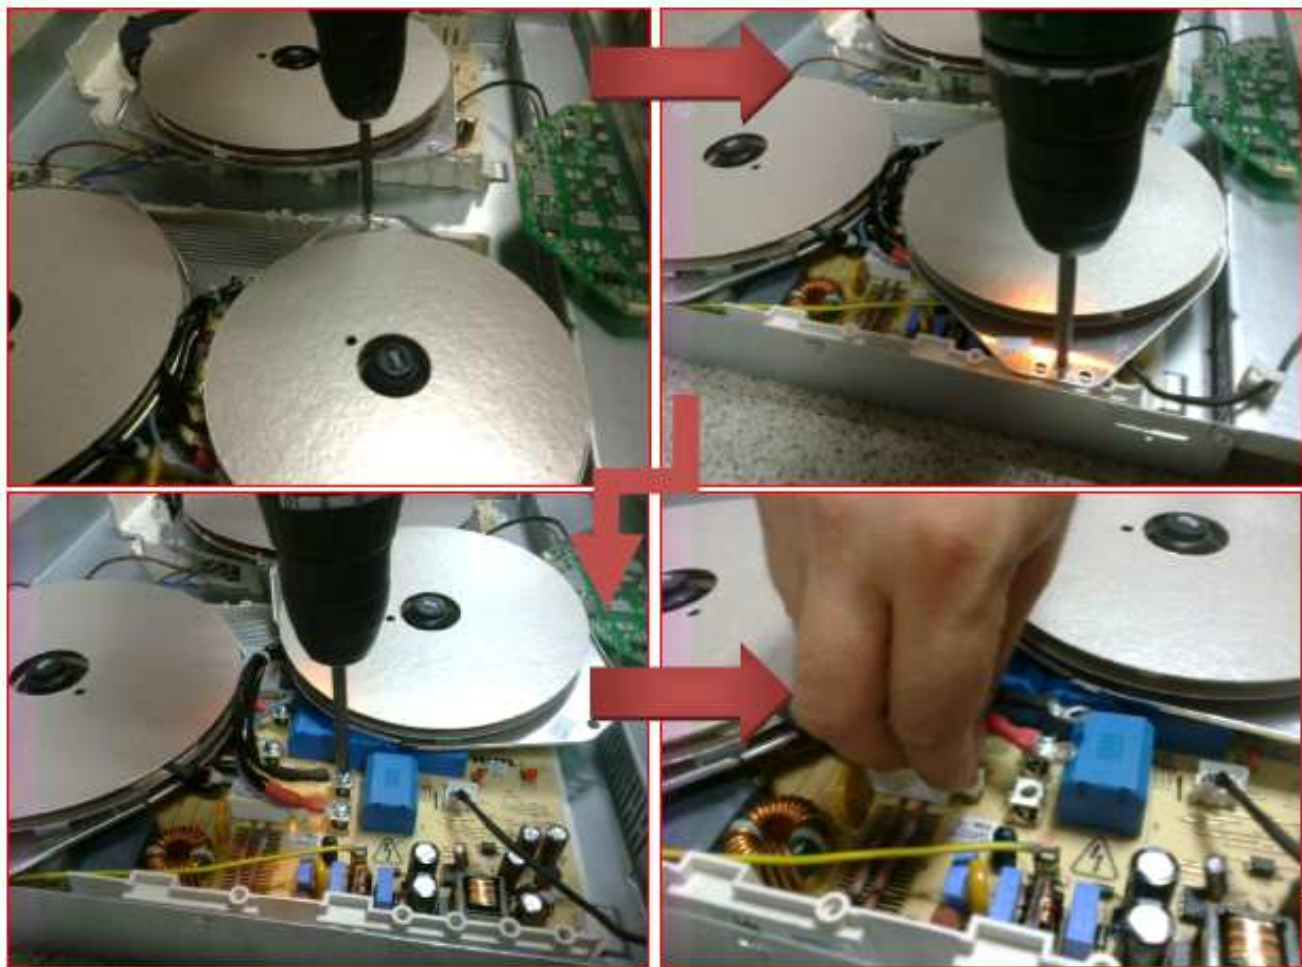
- Dévisser les vis de l'inducteur, puis retirez les câbles connectés

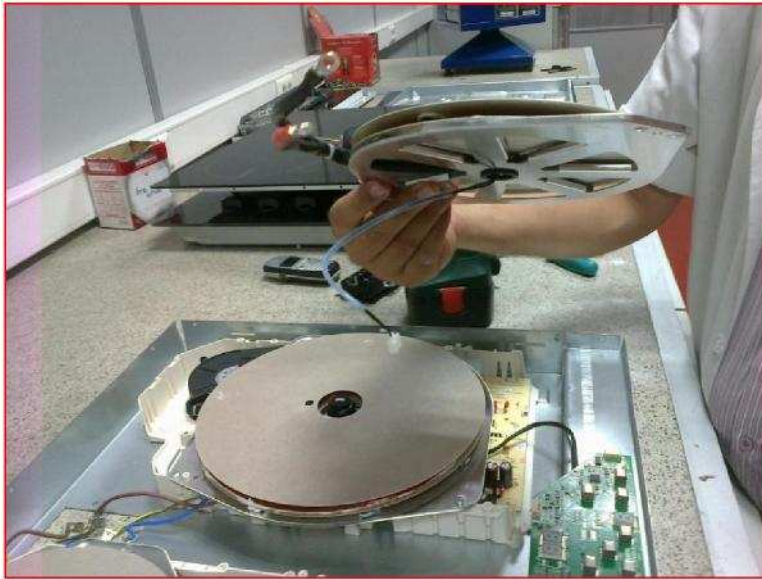
- Retirer l'inducteur et le changer avec un autre si nécessaire

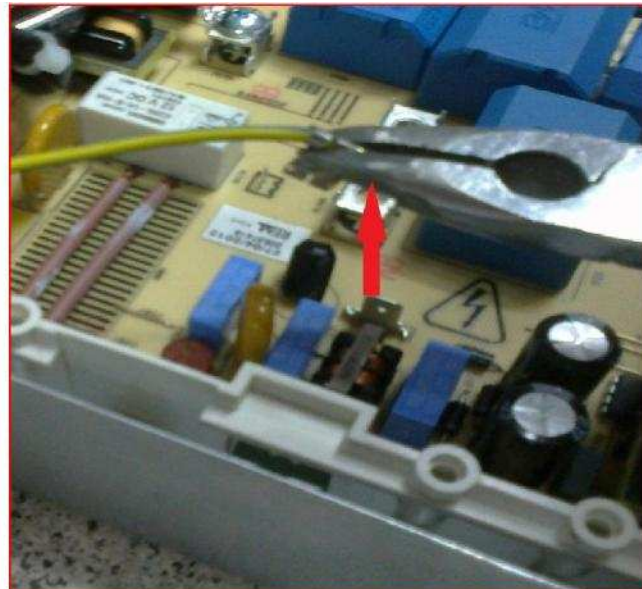
- Après avoir retiré les éléments chauffants, retirez le reste de câbles connectés

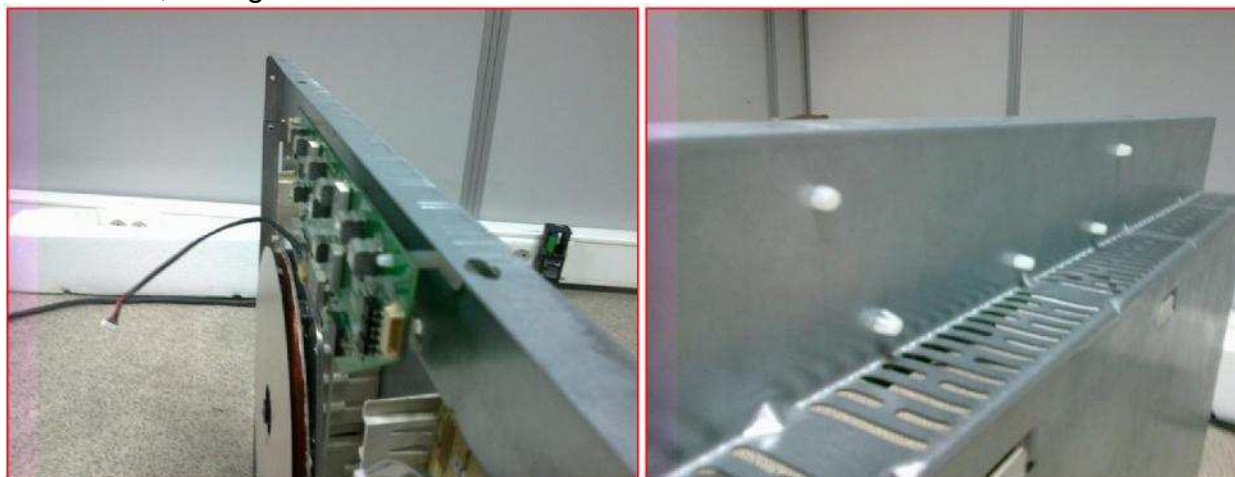
- Comme le montrent les photos suivantes, retirer la platine de commande. Si nécessaire, changer-la avec une autre

APPUYEZ DES 2 COTES
